犠牲陽極電気防食工法 ガルバシールド海水浸漬試験

試験状況

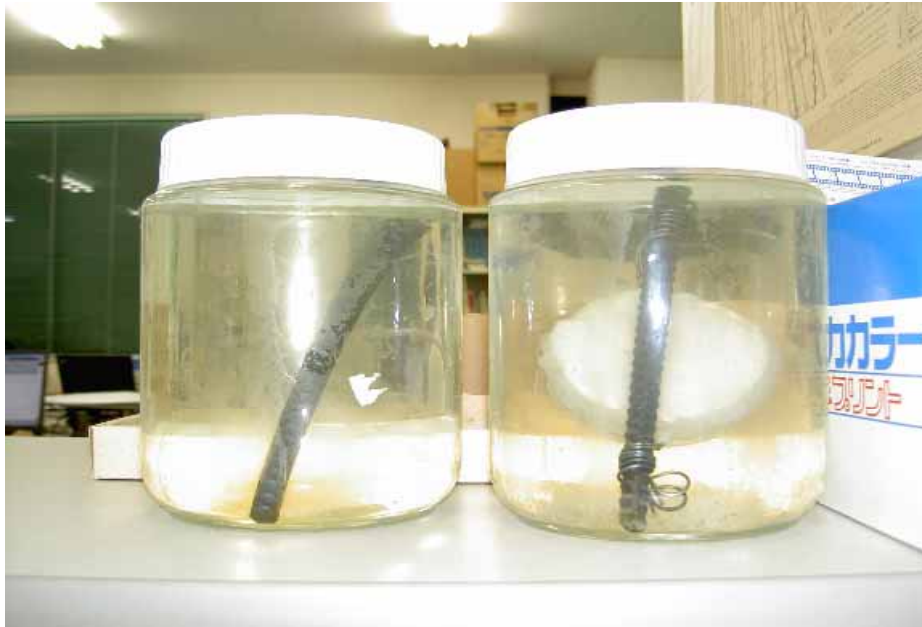
平成16年8月10日 試料浸漬開始状況

ガルバシールドXPを鉄筋に取り付け導通(0.3Ω以下)確認をしたものと、未処理(鉄筋のみ)の試料を真海水(仙台港より採取したもの)に浸漬し、経過観察を行った。

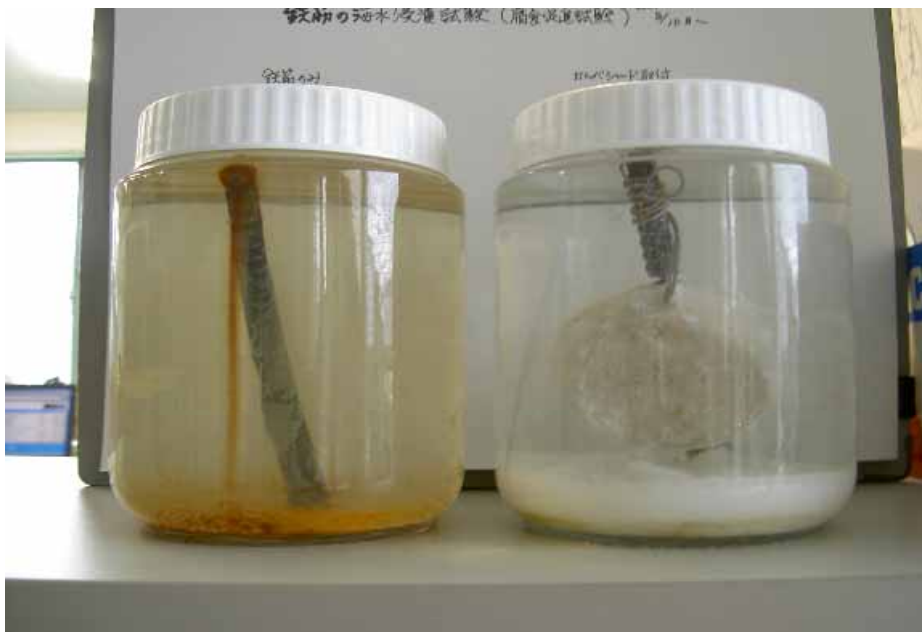
平成16年8月20日 浸漬10日後

- ・未処理試料表面に発錆が見られる。
- ・犠牲陽極設置試料において、亜鉛陽極を覆っている特殊モルタルから白色の結晶生成物が確認された。鉄筋の発錆は見られない。

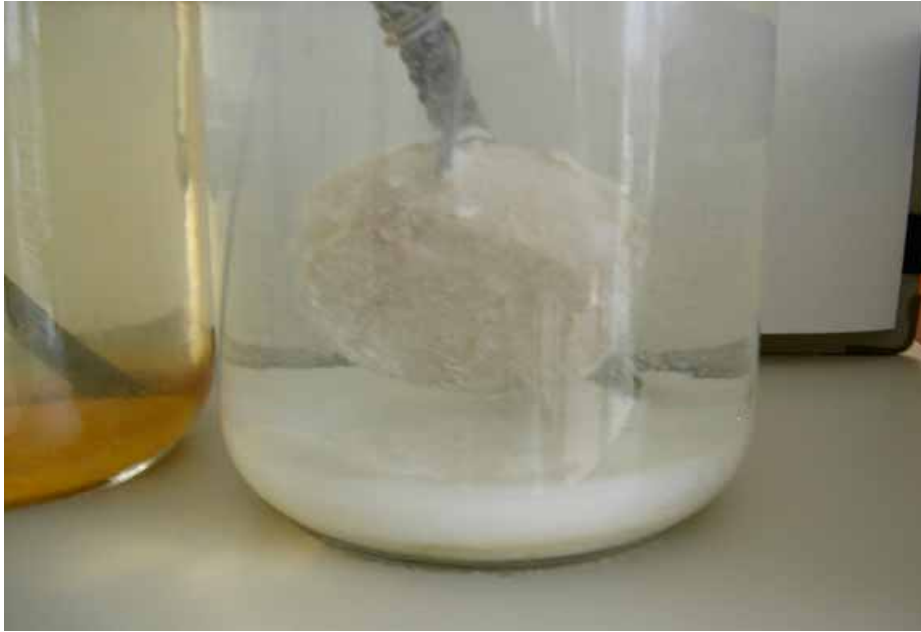
白色生成物について

ガルバシールドは、亜鉛を高アルカリの特殊なモルタルで包んで亜鉛の酸化を防止しているのですが、そのモルタルの成分の一つに水酸化リチウム (LiOH) が含まれております。LiOHは十分な高いpHを保つための添加物です。今回の実験で確認できた白い結晶生成物は水酸化リチウム + @が水溶液中(食塩水)で溶けて飽和以上の反応があったため検出されたものであります。@はその他化合物であり公開できません。実際は、ガルバシールドはコンクリート中で使用するためコンクリート中の水分とは反応しないため上記の反応はしませんので今回の実験のような結晶生成物は検出できません

今回の実験では、海水中雰囲気という特殊条件で犠牲陽極が鉄筋の発錆を抑制する効果を確認する目的で実施しており、実際のコンクリート構造物内では、このような結晶性生物の発生が起こることはない。

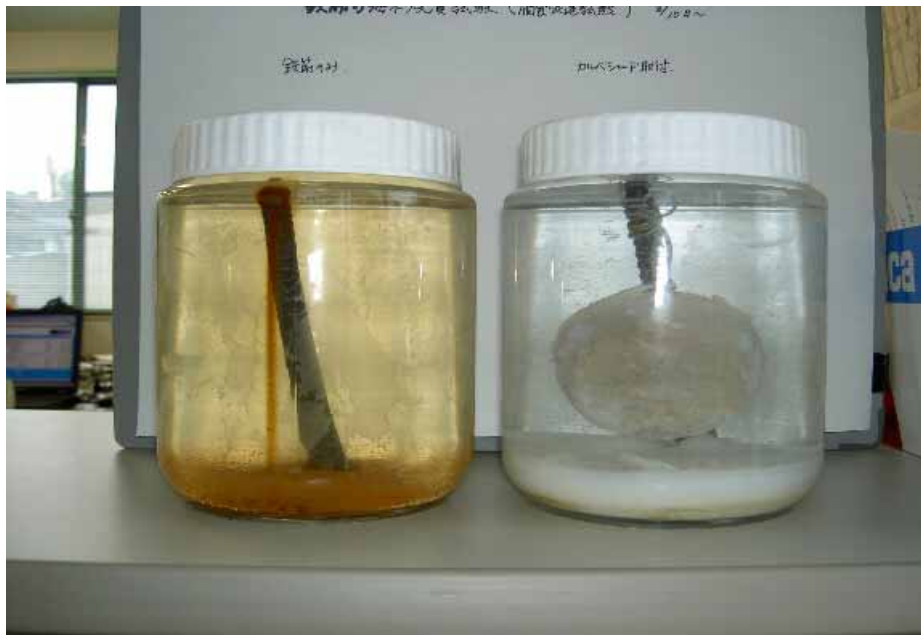
平成16年9月10日 浸漬1ヶ月後

- ・ 未処理試料の発錆が進み、底部に腐食物が体積している。
- ・ 犠牲陽極設置試料の結晶生成が終息し、飽和状態となっている。鉄筋の発錆は見られない。

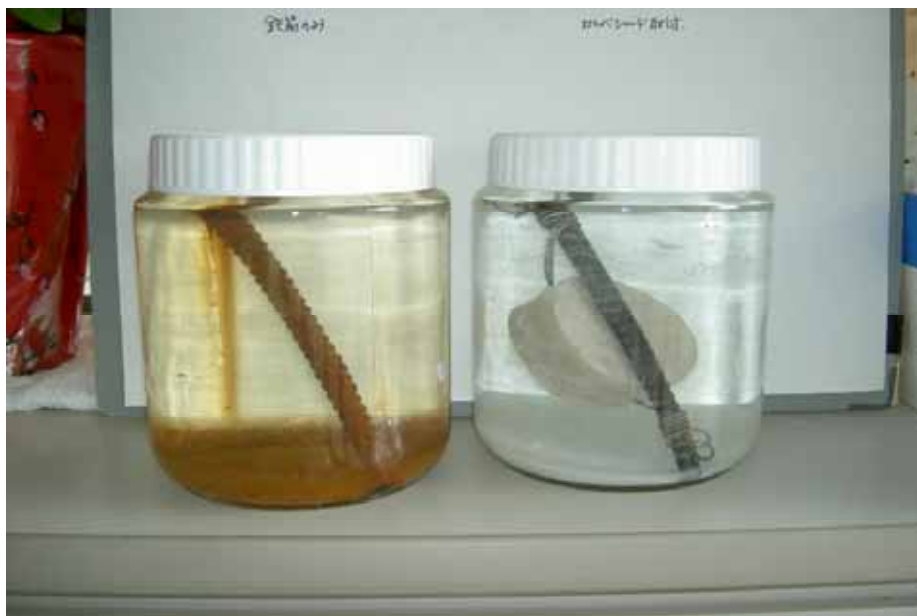
平成16年10月10日 浸漬2ヶ月後

- ・ 未処理試料の発錆が進み、底部に腐食物が体積している。
- ・ 犠牲陽極設置試料の鉄筋発錆はまったく見られない。
